ЗАКЛЮЧЕНИЕ ЭКСПЕРТА №10 СТ-3436/2017

по строительно - технической экспертизе по гражданскому делу

**взыскании компенсации убытков по устранению недостатков в квартире в
порядке защиты прав потребителей.**

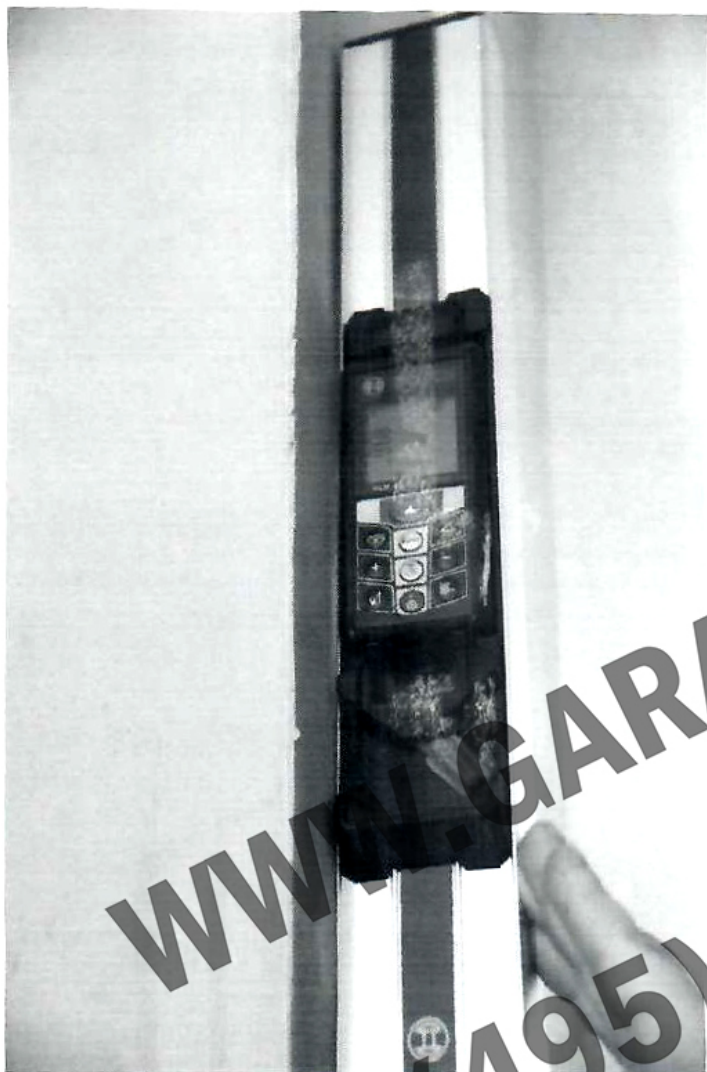
а. Отклонения поверхностей стен от вертикали.

Фото 2. Отклонения от вертикали стены на кухне

Фото 3. Отклонения от вертикали стены на кухне

Поверхность стен имеет видимые неровности, отклонения от вертикали, более 3 мм на 1 метр.

Данный дефект, по мнению экспертов, имелся в обследуемом помещении на момент передачи истцу квартиры 09.04.2015 года, а также на момент сдачи объекта в эксплуатацию.

В соответствии с ГОСТ 16504-81 «Система государственных испытаний продукции. Испытания и контроль качества продукции. Основные термины и определения» данный дефект является малозначительным и устранимым.

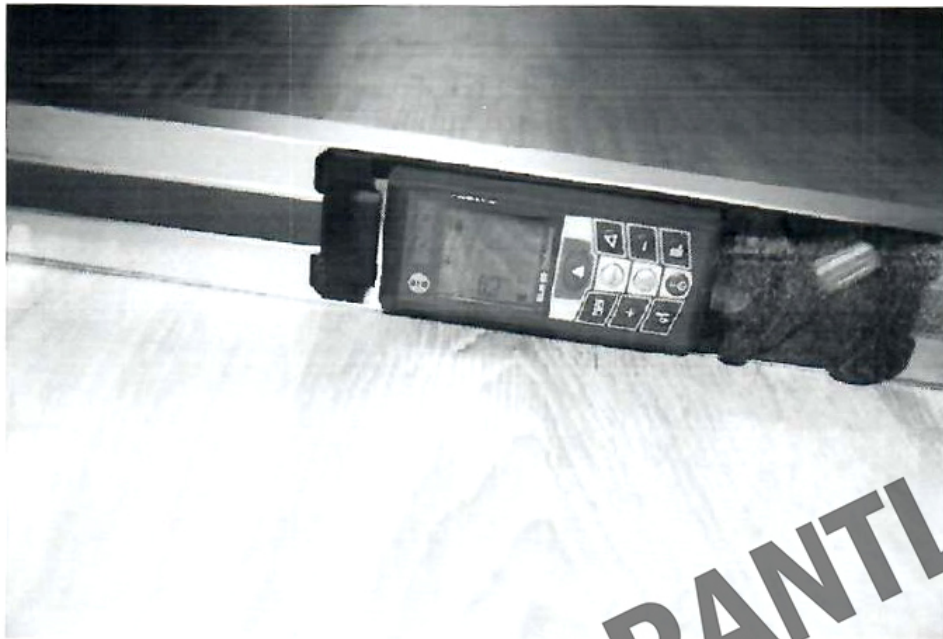
д. «Просадка» панольного покрытия

Данный дефект указан в Перечне дефектов (л.д. 38-58) как дефект стяжки полов. Однако, по мнению экспертов, при визуальном осмотре без вскрытия полового покрытия представляется возможным установить только дефекты верхнего, лицевого слоя полового покрытия (ламинат), но не его основания (стяжка).

Фото 9. Измерения общего уклона полового покрытия

Фото 10. Измерения общего уклона полового покрытия

Экспертами установлено, что в обследуемом помещении (кухня-гостиная) имеются неровности полового покрытия, достигающие 3 мм на 2 метра. Наибольший уклон напольного покрытия в направлении от входной двери к балконной двери составляет $-0,4^\circ$, что составляет 0,3% (15 мм) на длину помещения – 4500 мм

Дефект, по мнению экспертов, мог иметь место в обследуемом помещении как на момент передачи истцу квартиры 09.04.2015 года и на момент сдачи объекта в эксплуатацию, а также мог появиться позже, в процессе эксплуатации. В связи с чем время образования данного дефекта не может быть определено экспертами однозначно.

Данный дефект в соответствии с ГОСТ 16504-81 «Система государственных испытаний продукции. Испытания и контроль качества продукции. Основные термины и определения» является малозначительным и устранимым.

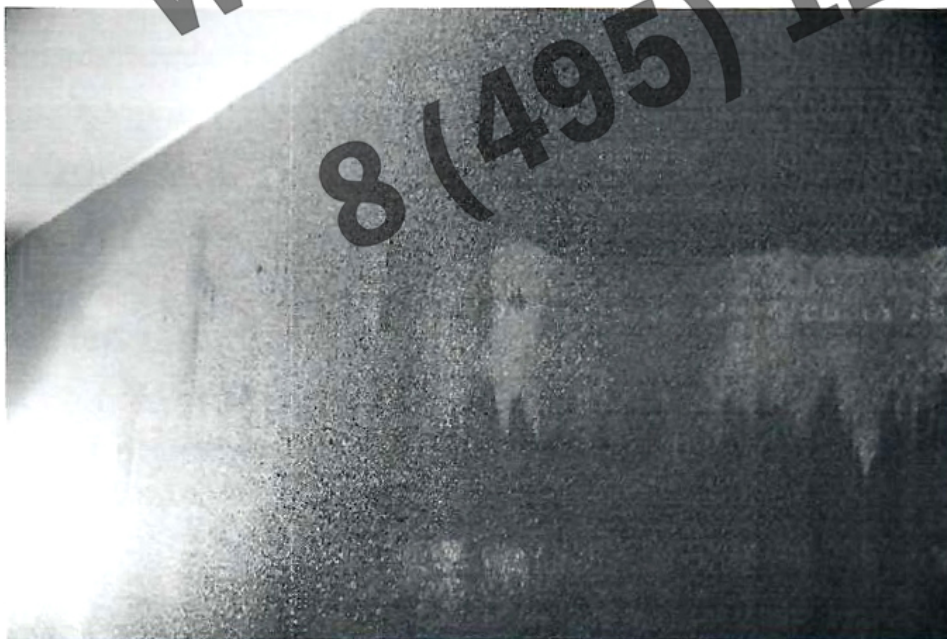
ж. Дефекты штукатурного основания стен (в Перечне дефектов л.д. 38-58 отсутствует).

Фото 12. Видимые неровности стен (снято при дополнительном боковом освещении)

В ходе настоящего обследования выявлены видимые неровности штукатурного основания стен, проступающие через обои.

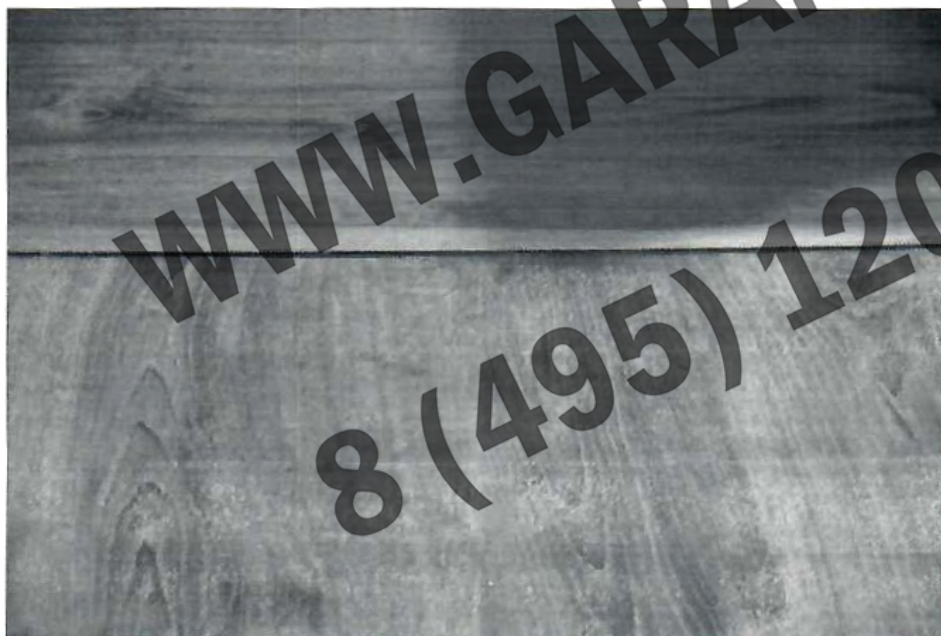
в. Дефекты полового покрытия.

Фото 20. «Просадка» полового покрытия под нагрузкой, отставание стыковочной рейки порожка.

Фото 21. Тот же участок полового покрытия (дверной проем из комнаты

в коридор) – съемка выполнена без воздействия весовой нагрузки на половое покрытие

Данный дефект, по мнению экспертов, имелся в обследуемом помещении на момент передачи истцу квартиры 09.04.2015 года, а также на момент сдачи объекта в эксплуатацию.

Дефект в соответствии с ГОСТ 16504-81 «Система государственных испытаний продукции. Испытания и контроль качества продукции. Основные термины и определения» является малозначительным и устранимым.

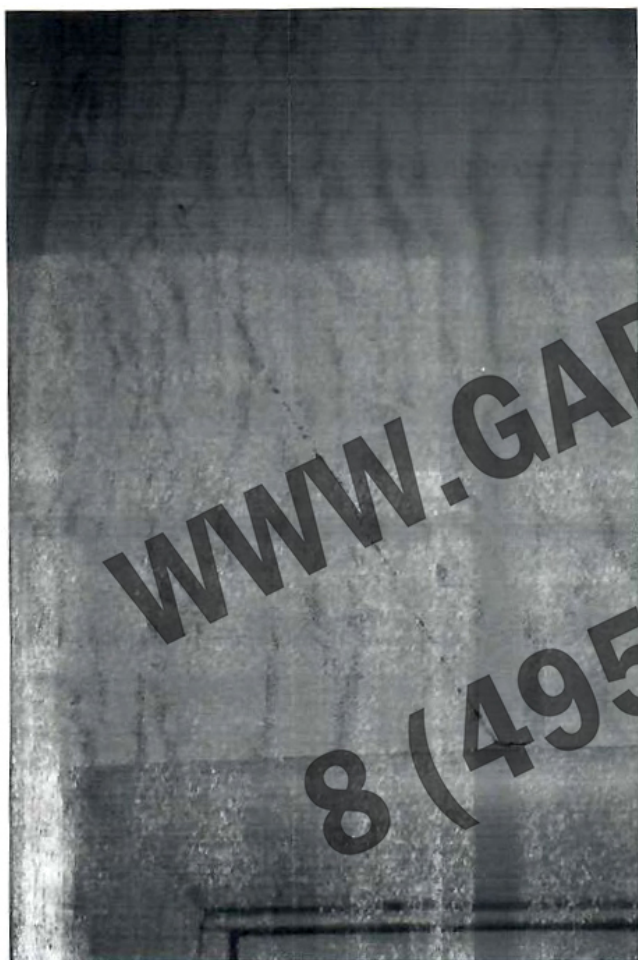
д. Трещина кладки перегородки (в Перечне дефектов л.д. 38-58 отсутствует).

Фото 23. Трещина межкомнатной перегородки над входом в комнату

В ходе осмотра экспертами была выявлена сквозная трещина межкомнатной перегородки, выполненной из ячеистого бетона. Общая длина трещины - около 700мм, расхождение - до 6 мм.

На том основании, что указанный дефект не упоминался в Перечне дефектов (л.д. 38-58), по мнению экспертов, время его появления - после сдачи объекта в эксплуатацию.

Причиной возникновения данного дефекта, по мнению экспертов могли стать дефекты (нарушения) при выполнении кладочных работ. В частности - армирования кладки или применения «связки» дверного проема (притолоки) ненадлежащего качества или несоответствующих параметров.

Данный дефект в соответствии с ГОСТ 16504-81 «Система государственных испытаний продукции. Испытания и контроль качества продукции. Основные термины и определения» является значительным и устранимым.

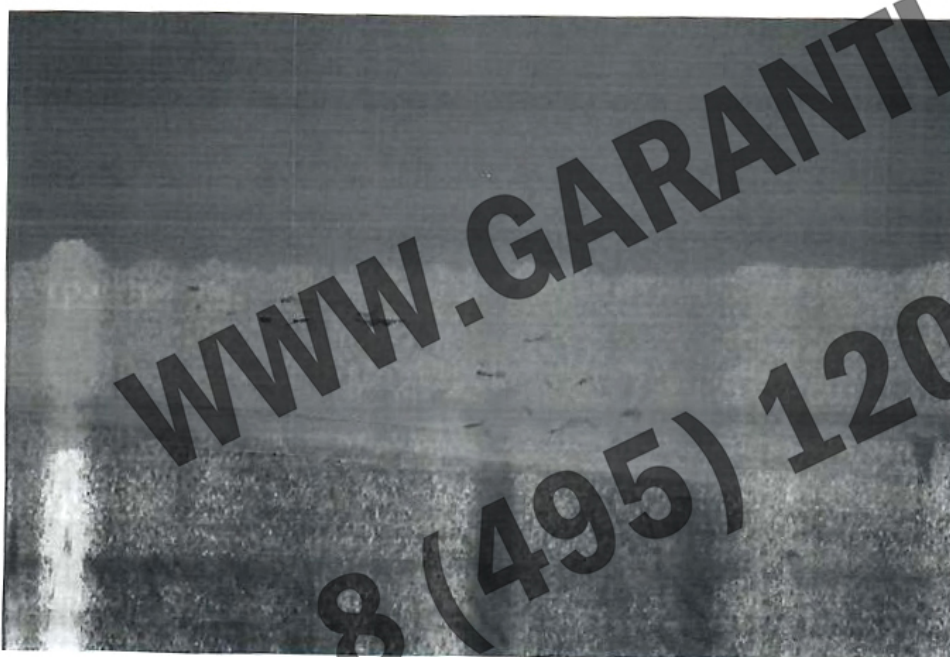
е. Дефекты
натяжного

потолка (в
Перечне дефектов
л.д. 38-58
отсутствует).

При визуальном осмотре экспертами выявлены множественные дефекты (растяжения, разрывы) материала натяжного потолка (ПВХ).

На том основании, что указанный дефект не упоминался в Перечне дефектов (л.д. 38-58), по мнению экспертов, время его появления – после сдачи объекта в эксплуатацию.

Причиной возникновения дефекта, по мнению экспертов, могло стать нарушение технологии монтажа натяжных потолков – применение избыточного натяжения или применение материалов ненадлежащего качества, что привело с течением времени к образованию разрывов и растяжений полотна ПВХ.

Данный дефект в соответствии с ГОСТ 16504-81 «Система государственных испытаний продукции. Испытания и контроль качества продукции. Основные термины и определения» является малозначительным и устранимым.

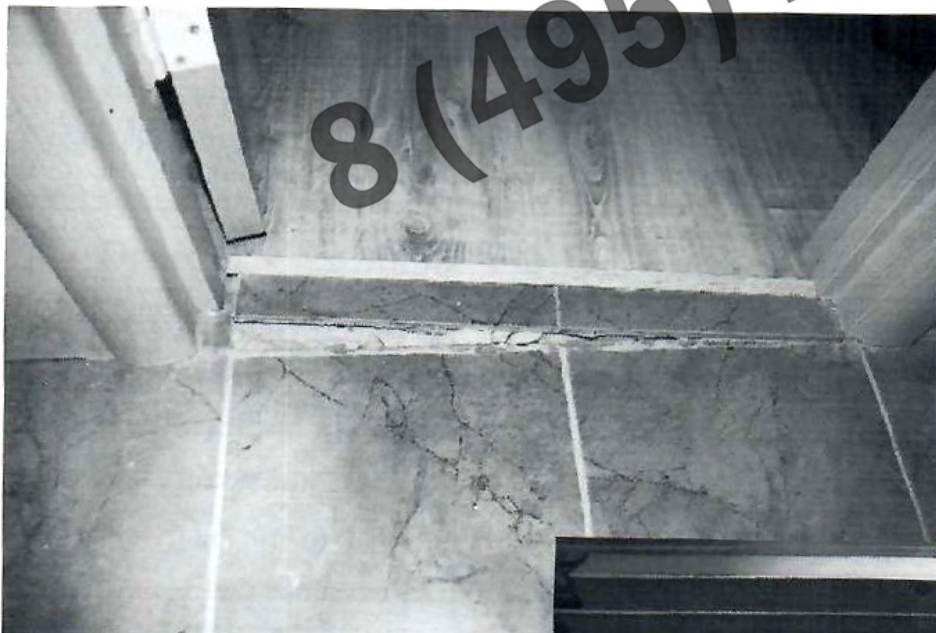
а. Дефекты облицовки пола.

Фото 25. Повреждение облицовки пола.

Данный дефект, по мнению экспертов, имелся в обследуемом помещении на момент передачи истцу квартиры 09.04.2015 года, а также на момент сдачи объекта в эксплуатацию.

Дефект в соответствии с ГОСТ 16504-81 «Система государственных испытаний продукции. Испытания и контроль качества продукции. Основные термины и определения» является малозначительным и устранимым.

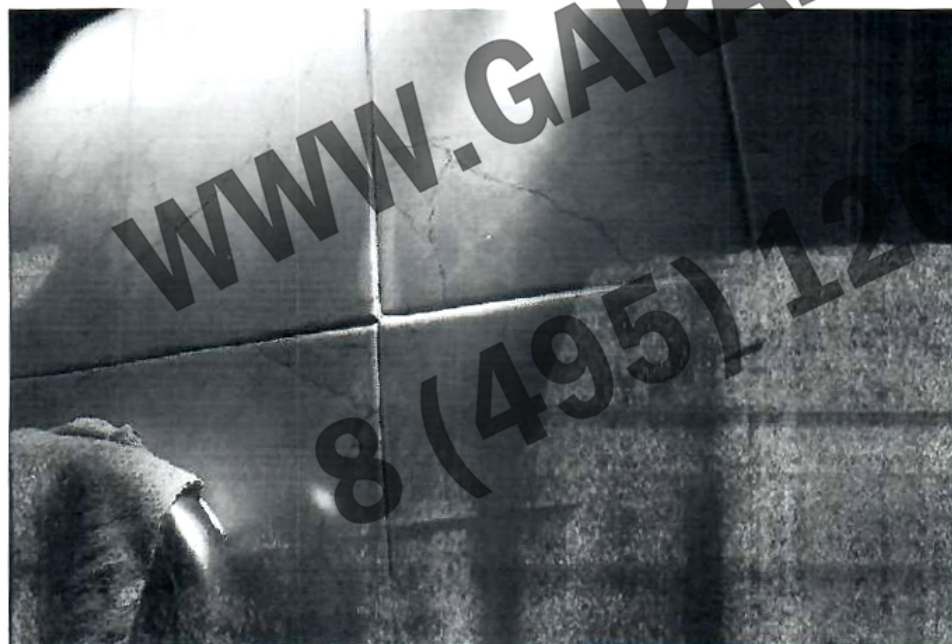
б. Дефекты облицовки стен.

Экспертами установлено, что облицовка стен глянцеванной керамической плиткой выполнена с уступами, достигающими 5 мм, неравномерностью межплиточного шва – от 1 мм до 4 мм, угловой шов имеет трещину.

Фото 27. Перепады между элементами облицовки стен (керамическая плитка)

Фото 28. Перепады между элементами облицовки стен (керамическая плитка)

В связи со значительными перепадами между отдельными элементами облицовки стен (керамическая плитка) измерение общего уклона стен, по мнению экспертов, нецелесообразно.

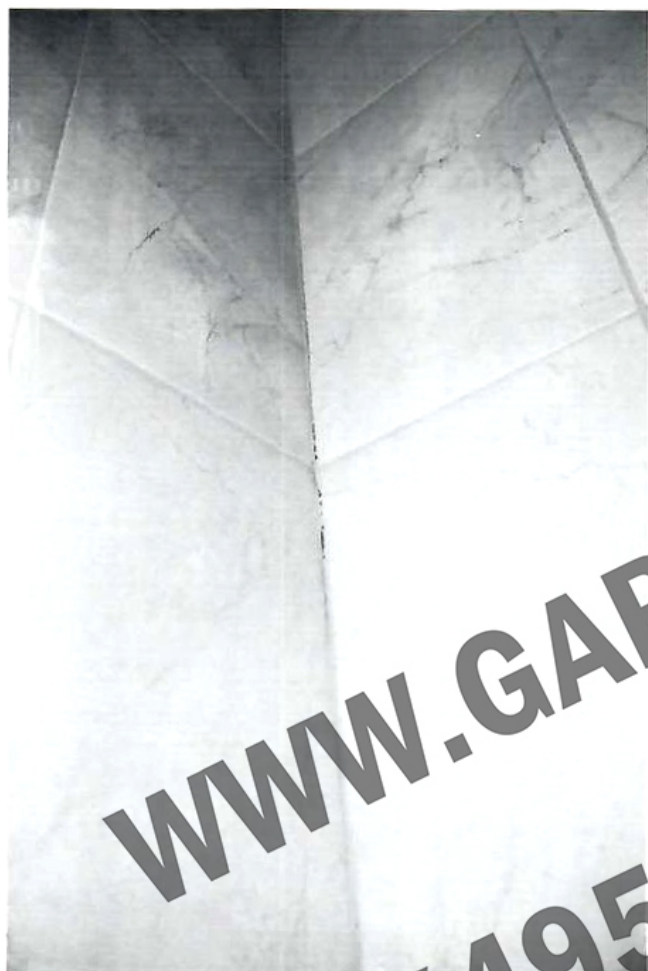
Фото 29. Трещина углового шва на всю высоту помещения

Данный дефект, по мнению экспертов, имелся в обследуемом помещении на момент передачи истцу квартиры 09.04.2015 года, а также на момент сдачи объекта в эксплуатацию.

Дефект в соответствии с ГОСТ 16504-81 «Система государственных испытаний продукции. Испытания и контроль качества продукции. Основные термины и определения» является малозначительным и устранимым.

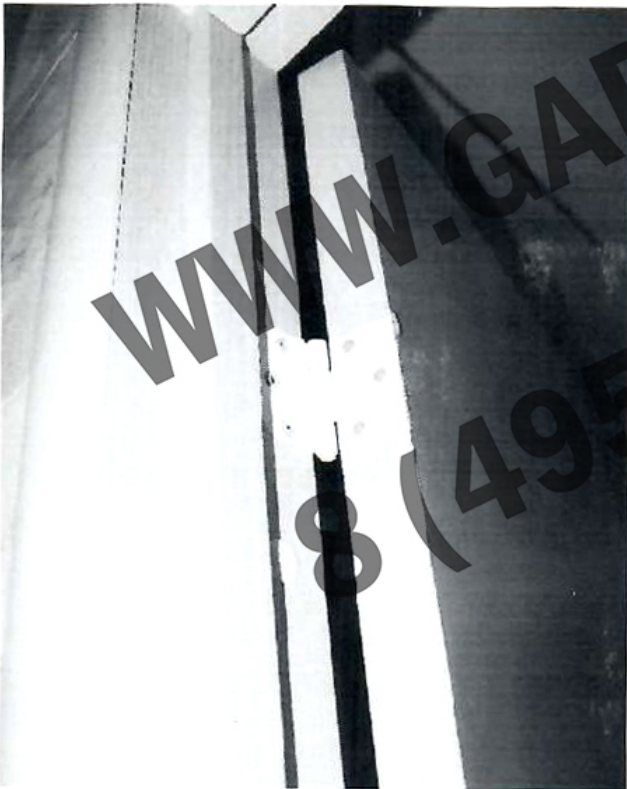
в. Повреждения межкомнатной двери.

Фото 30. Механические повреждения двери

Настоящим исследованием выявлены незначительные механические повреждения двери. Кроме того, эксперты установили, что монтаж дверных наличников выполнен на гвоздях в плиточный шов, а не к дверной раме (косяку).

Данные дефекты в соответствии с ГОСТ 16504-81 «Система государственных испытаний продукции. Испытания и контроль качества продукции. Основные термины и определения» являются малозначительными и устранимыми.

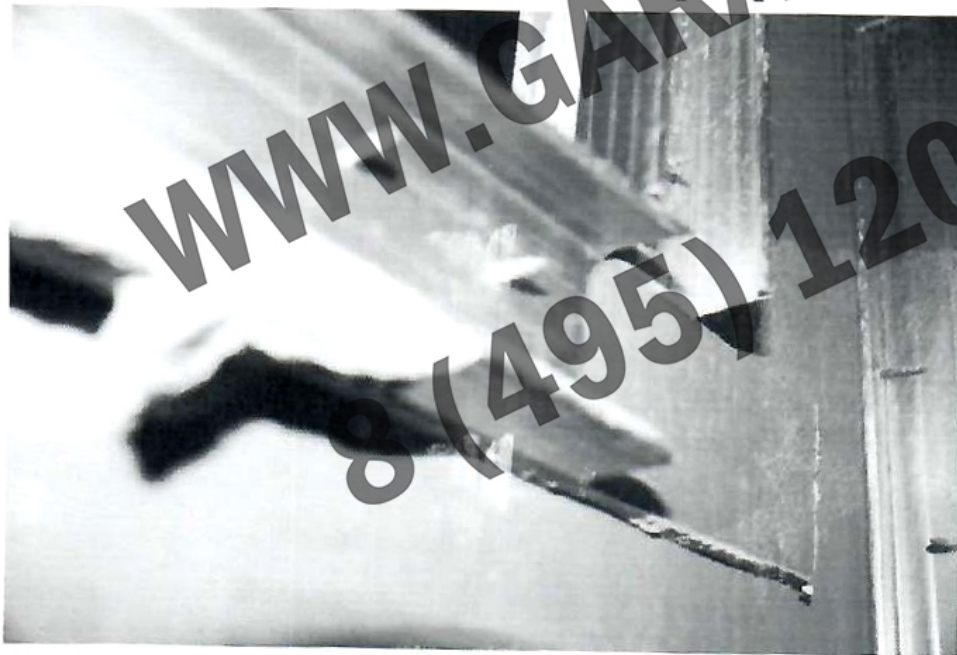
Фото 31. Каркасно-обшивная перегородка санузла (вид изнутри)

Каркасно-обшивная перегородка санузла выполнена из однослойного влагостойкого гипсокартона по металлокаркасу, лицевая сторона оклеена керамической плиткой.

Принимая во внимание рекомендательный характер действовавших на момент строительства правил СП-55-101-2000 применение однослойного влагостойкого гипсокартона не может считаться дефектом.

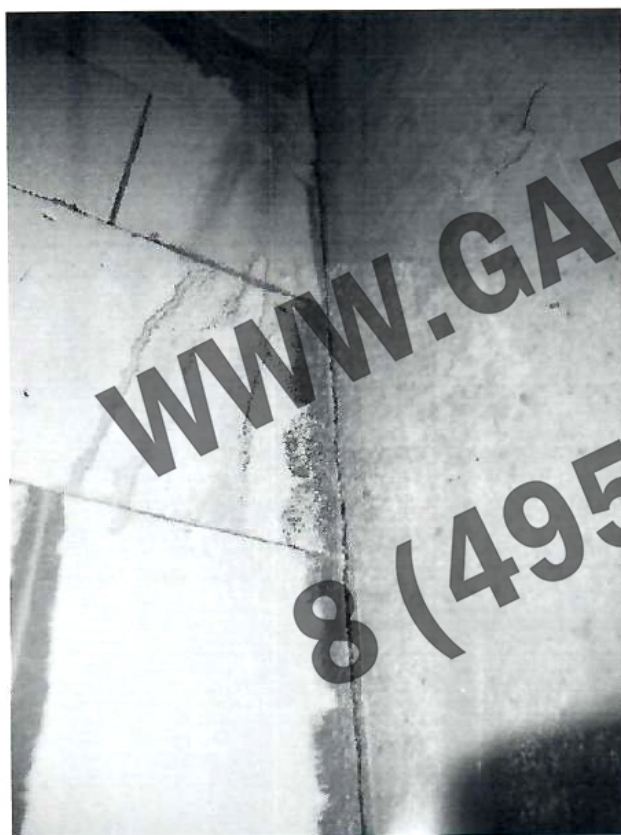
Экспертами выявлена щель до 14 мм между пенобетонной кладкой межкомнатной перегородки (между санузлом и кухней) и железобетонным монолитным несущим элементом (пилоном), являющимся частью межквартирной перегородки.

Фото 32. Щель между кладкой межкомнатной перегородки (между санузлом и кухней) и монолитным пилоном.

Данные дефекты в соответствии с ГОСТ 16504-81 «Система государственных испытаний продукции. Испытания и контроль качества продукции. Основные термины и определения» являются значительными и устранимыми.

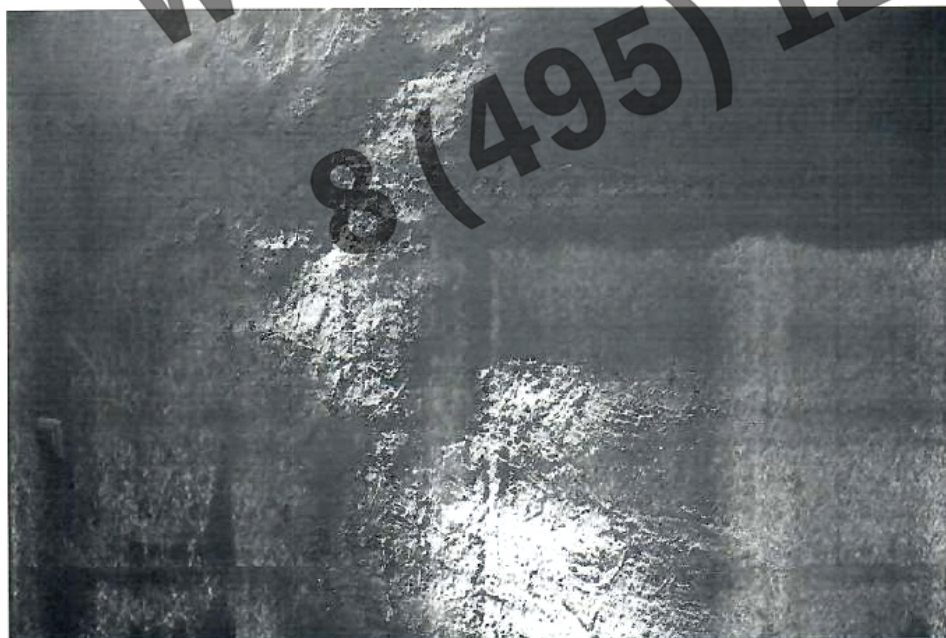
а. Дефекты штукатурного основания стен.

Фото 34. Видимые неровности штукатурного основания стен (снято при дополнительном боковом

освещении).

Данный дефект, по мнению экспертов, имелся в обследуемом помещении на момент передачи истцу квартиры 09.04.2015 года, а также на момент сдачи объекта в эксплуатацию.

Указанный дефект в соответствии с ГОСТ 16504-81 «Система государственных испытаний продукции. Испытания и контроль качества продукции. Основные термины и определения» является малозначительным и устранимым.

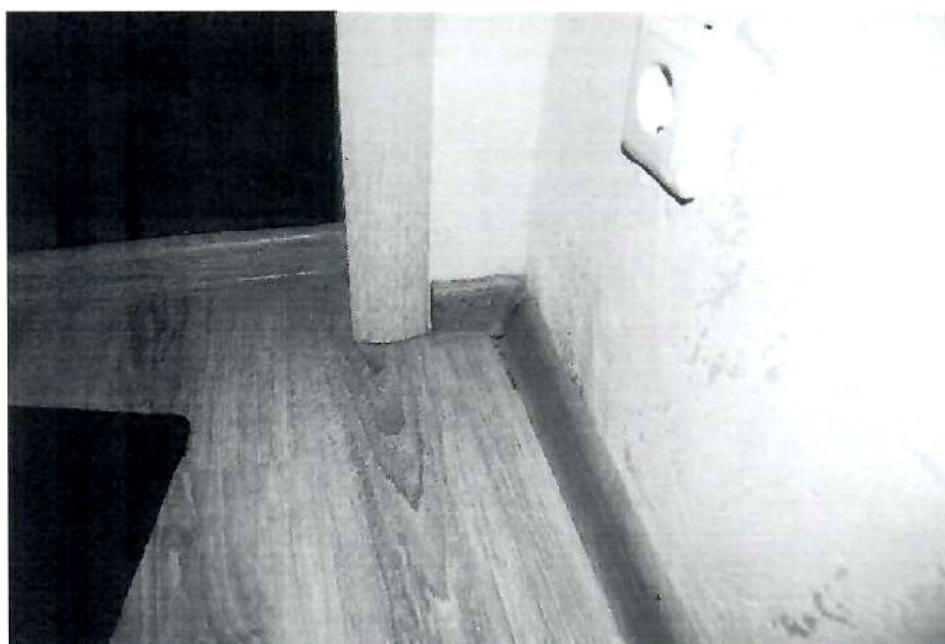
б. Дефекты
полового
покрытия

ламинатом и стеной.

Выявленный дефект, по мнению экспертов, имелся в обследуемом помещении на момент передачи истцу квартиры 09.04.2015 года, а также на момент сдачи объекта в эксплуатацию.

Данный дефект в соответствии с ГОСТ 16504-81 «Система государственных испытаний продукции. Испытания и контроль качества продукции. Основные термины и определения» является малозначительным и устранимым.

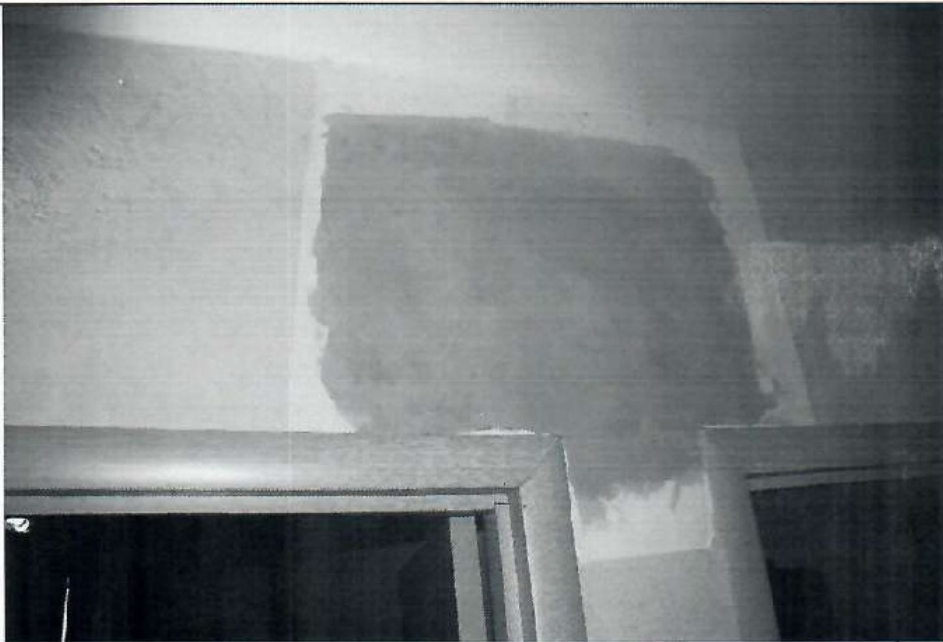
Фото 36. Зашпаклеванная трещина межкомнатной перегородки

Данный дефект описан выше, в пункте 3.д. настоящего исследования. Данная трещина является сквозной и видимой как из помещения жилой комнаты, так и из коридора.

2.б	Трещины ограждающих конструкций	1. Очистка поверхностей от краски на площади до 5,5 кв.м 2. Раскрытие трещин на общую длину до 5,5 пог.м 3. Заполнение трещин высокоадгезивными шпаклевочными составами 4. Выполнение штукатурных работ на площади до 4 кв.м.
3	<i>Жилая комната</i>
